## **Znalecký posudek**

**Stanovení tržní hodnoty vozidla Škoda Superb r.z. 2AM 76-73.**

Znalecký posudek je podáván v oboru ekonomika, odvětví ceny a odhady,  
se specializací motorová vozidla.

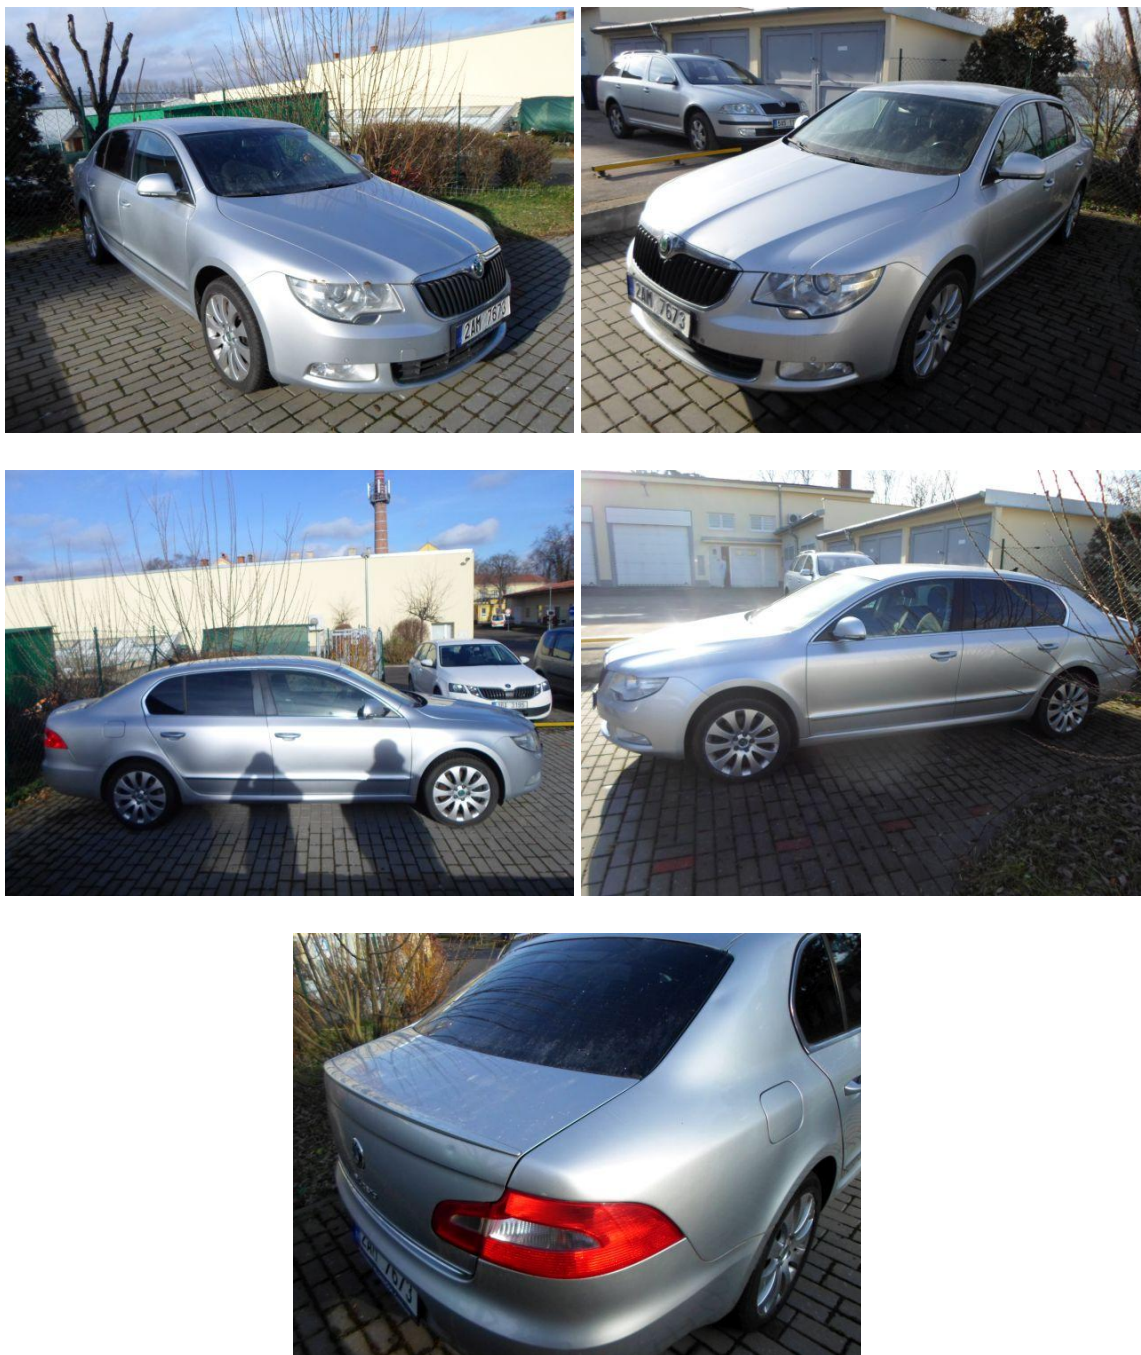
Obr.1 – Pohledy na oceňovaný automobil.

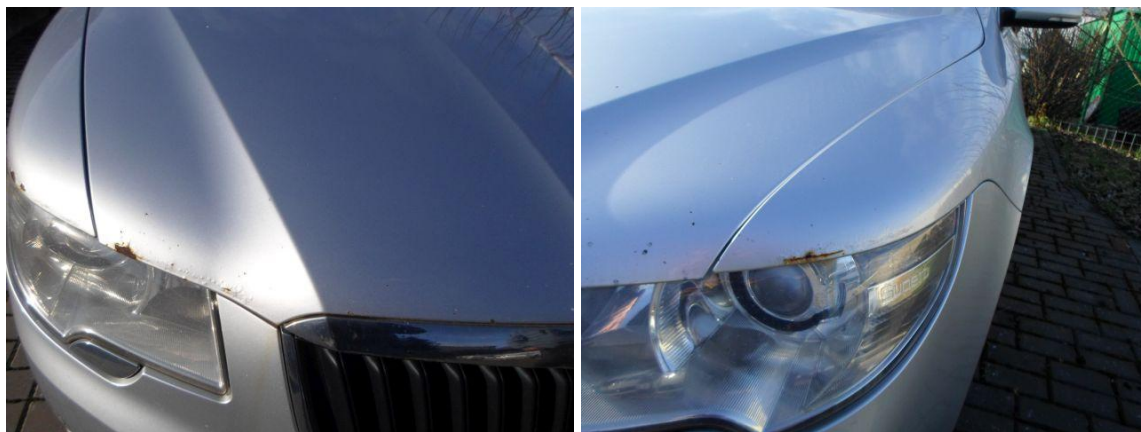
Na karoserii automobilu se nalézají mnohá ložiska koroze. Koroze je silně napadená přední hrana víka motorového prostoru, dále jsou zkorodované přední části obou předních blatníků (v oblasti nad předními světlomety). Koroze se vyskytuje na přední hraně střechy karoserie, v oblasti nad čelním sklem. Hloubková koroze se nalézá i na lemu levého zadního blatníku, kde koroze vznikla v místě lokální deformace lemu, po poškození lakových vrstev, kdy toto poškození nebylo nijak ošetřeno. Všechna koroze napadená místa, jsou bez jakéhokoli ošetření.

Obr.2 – Pokročilá koroze víka motorového prostoru a přední části obou předních blatníků.

S ohledem na pokročilou korozi karoserie a s ohledem na drobná poškození, je možno uvažovat se srážkou na technický stav skupiny karoserie, a to cca -15%, oproti stavu, který by odpovídal především stáří vozidla.

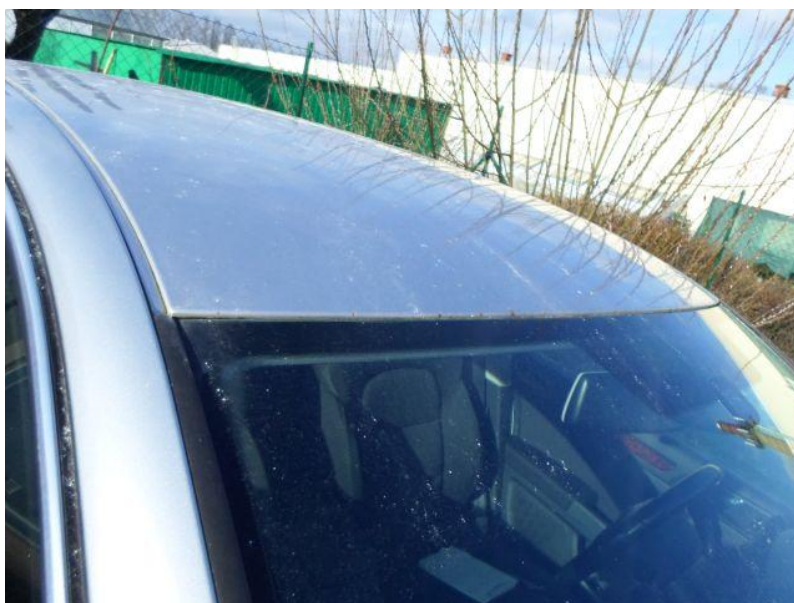
Obr.3 – Koroze vyskytující se na přední hraně střechy.

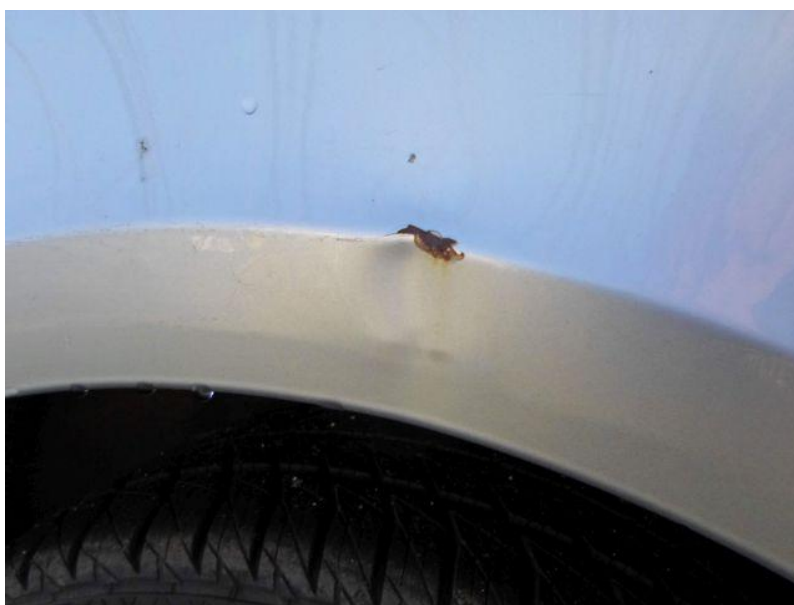
Obr.4 – Lokální deformace lemu levého zadního blatníku, s hloubkovým korozním napadením.

Na karoserii vozidla se nalézají také drobná poškození, vzniklá při provozu vozidla. Jedná se o výše uvedenou deformaci lemu levého zadního blatníku (viz obrázek č.4). Dále na čelní ploše víka zavazadlového prostoru se nalézá drobná promáčklina. Je poškozený plastový obal zadního nárazníku, kdy došlo k poškození laku nárazníku, až na základový materiál, a na levém zadním rohu došlo k poškození integrity obalu nárazníku.

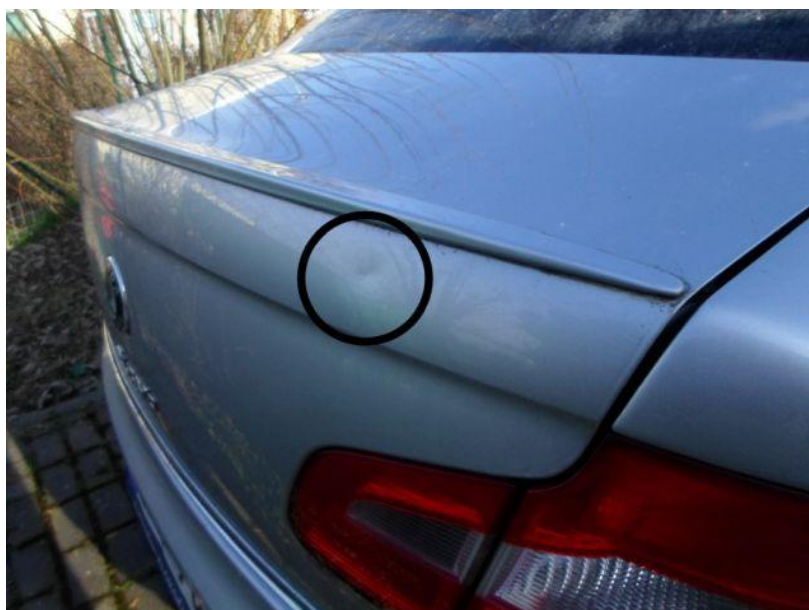
Obr.5 – Drobná promáčklina čelní plochy víka zavazadlového prostoru.

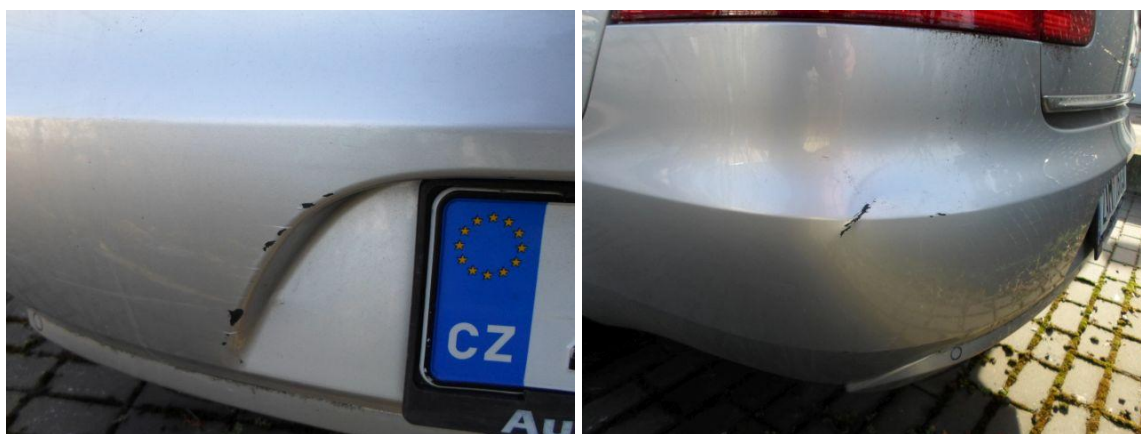
Obr.6 – Poškození plastového obalu zadního nárazníku.

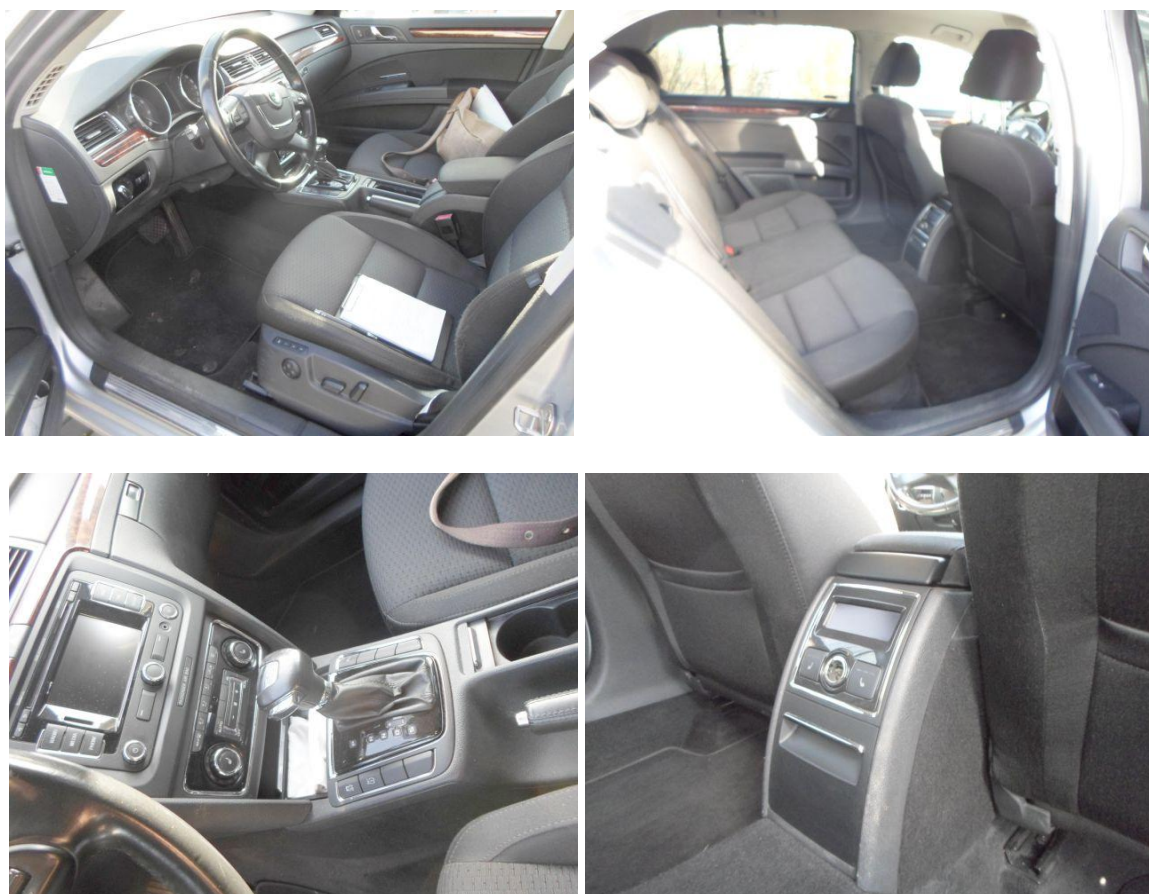
Interiér vozidla je nepoškozený, udržovaný, ale je na něm znát již dlouhodobé užívání automobilu. V zadní středové konzole (před zadními sedadly) chybí zapalovač cigaret.

Obr.7 – Interiér vozidla.

I přes drobné defekty, je možno technický stav skupiny hodnotit jako odpovídající stáří vozidla a běžnému způsobu užívání. Na technický stav nedávám žádnou srážku, ani přírážku.
