Katastrální údaje : kraj Plzeňský, okres Plzeň-město, obec Plzeň, k.ú. Lobzy
Adresa nemovité věci: Rodinná 1070/28, 301 00 Plzeň

Rodinný dům čp. 1070

**Sdělení k žádosti o zhodnocení nutnosti opravy střechy na adrese Rodinná 28, Plzeň
(38334/P/2021-HMSO; Čj.:UZSVM/P/26594/2021-HMSO)**

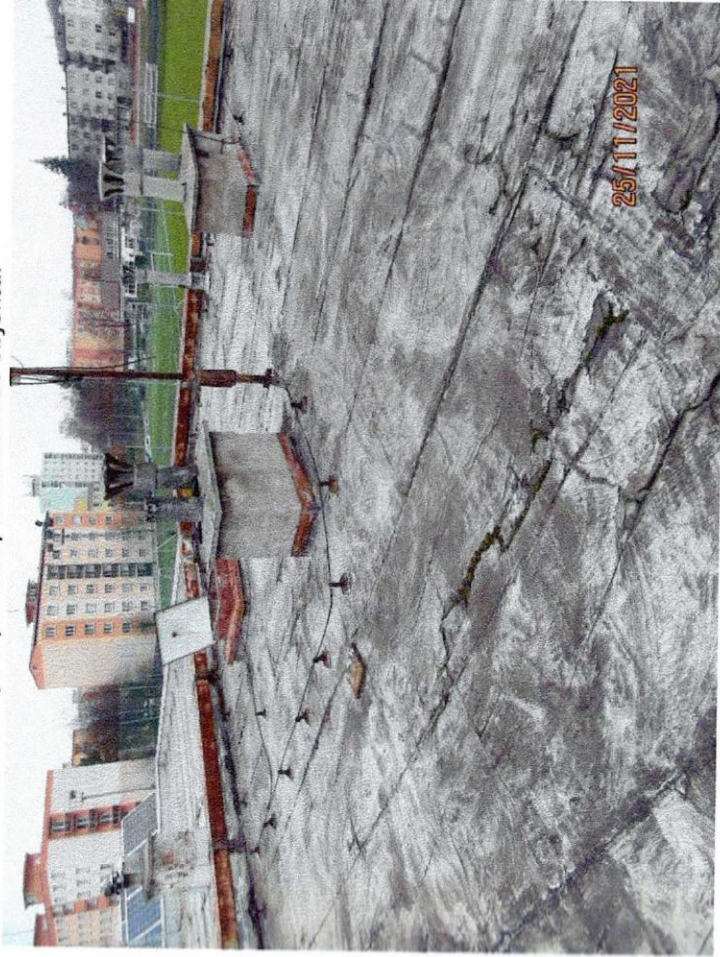
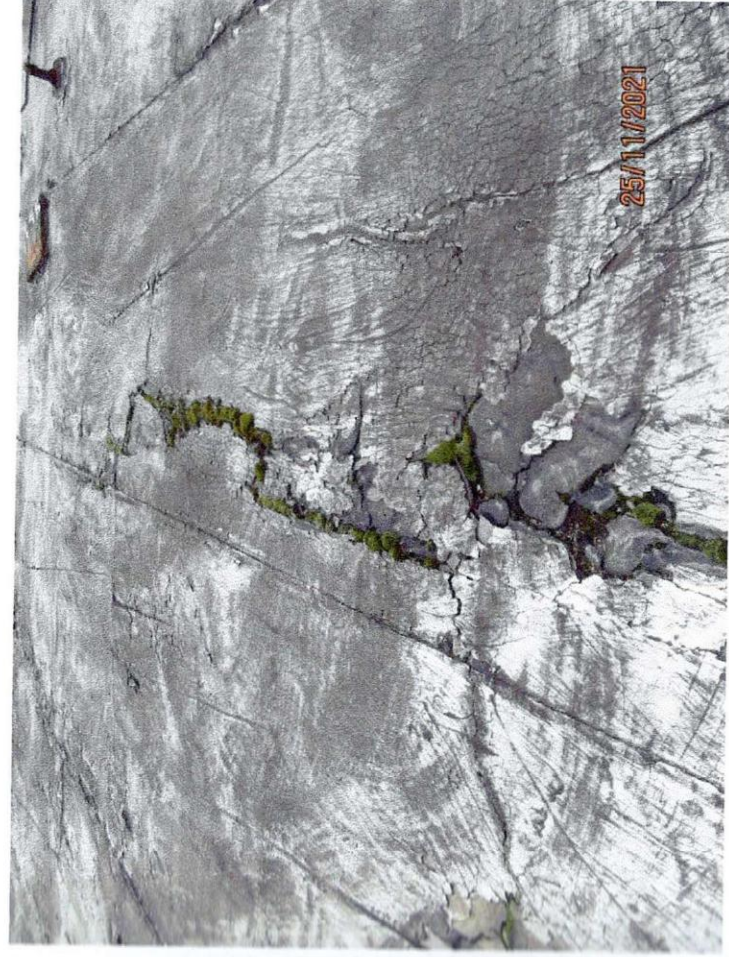
- Střešní krytina ploché střechy je řešena lepenkou z asfaltových pásů v několika vrstvách. Asfaltové pásy jsou vyžilé, popraskané a za hranou životnosti. Jak je z fotodokumentace patrné, krytina již několik let zcela neplní svoji funkci a dochází přes praskliny k zatékání do objektu.

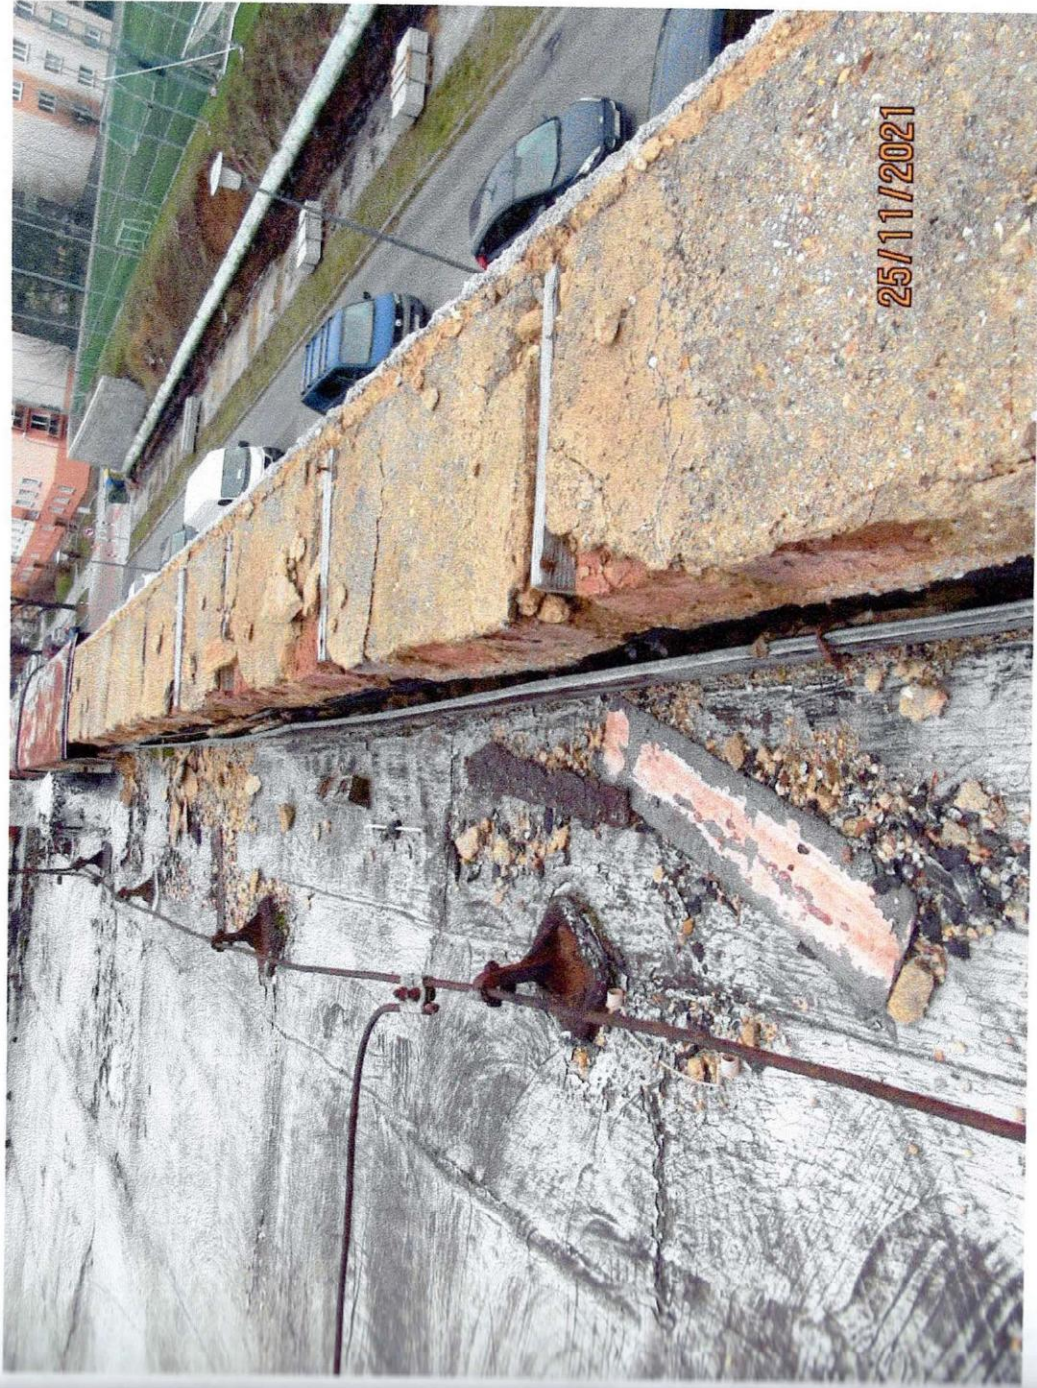
- Další příčinou zatékání je částečná absence oplechování atikového zdiva, kde dochází k zatékání z vnitřní strany při obvodovém zdivu. Postup vlnnutí zdiva v čase je patrný na fotodokumentaci z Google mapy.

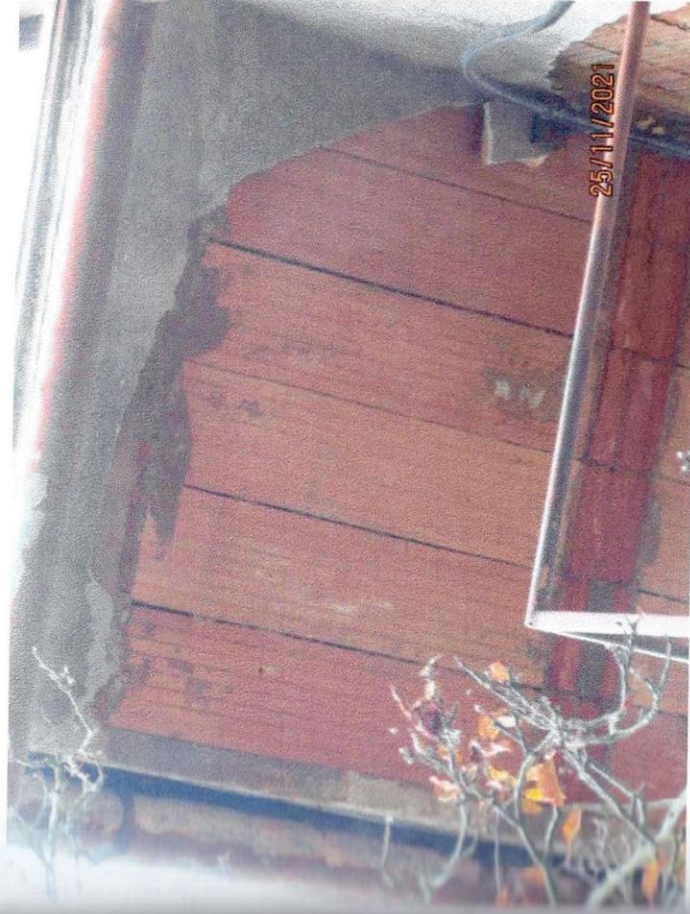
- Střešní konstrukce je provedena z desek Hurdis do ocelových nosníků, jak je patrné v místech s opadanou omítkou na zastřešení balkónu, které je součástí střechy.
