## **Znalecký posudek**

**č.2168 / 2022**

**Stanovení tržní hodnoty vozidla Škoda Superb r.z. 4B4 5474.**

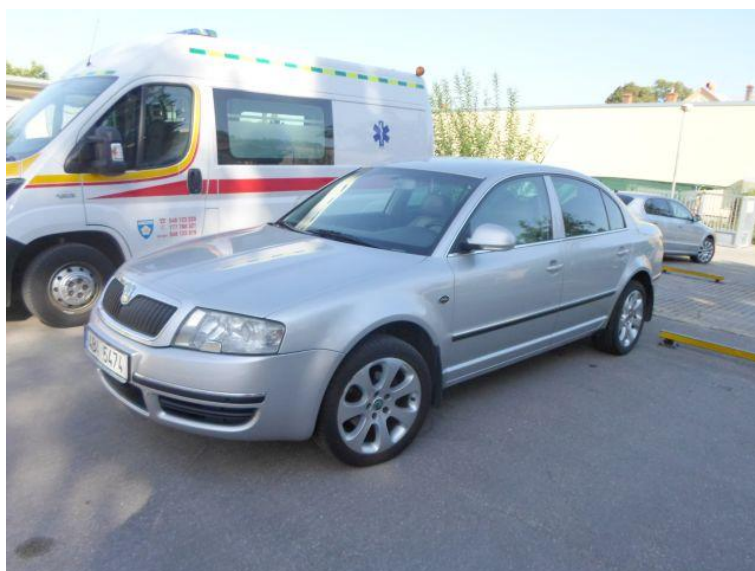
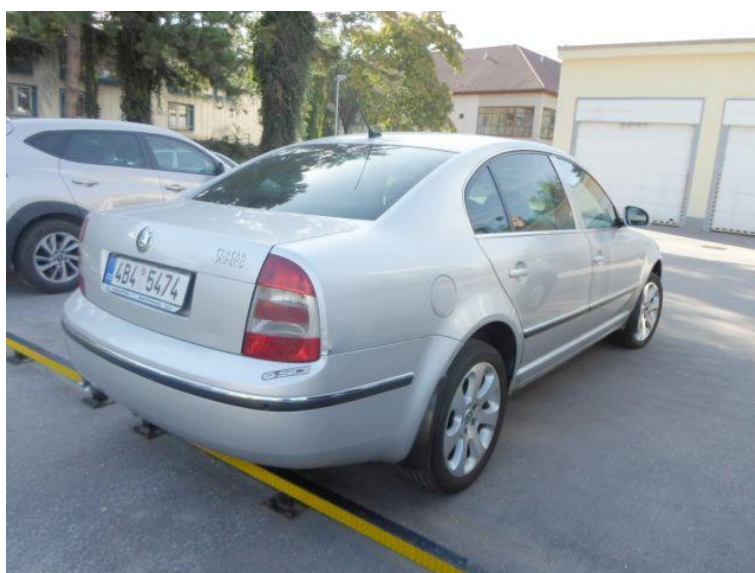
Karoserie vozidla je kompletní a není poškozena žádnou větší havárií. Pouze na pravém zadním blatníku se nalézá drobná deformace.

Obr.2 – Celkové pohledy na oceňovaný automobil.

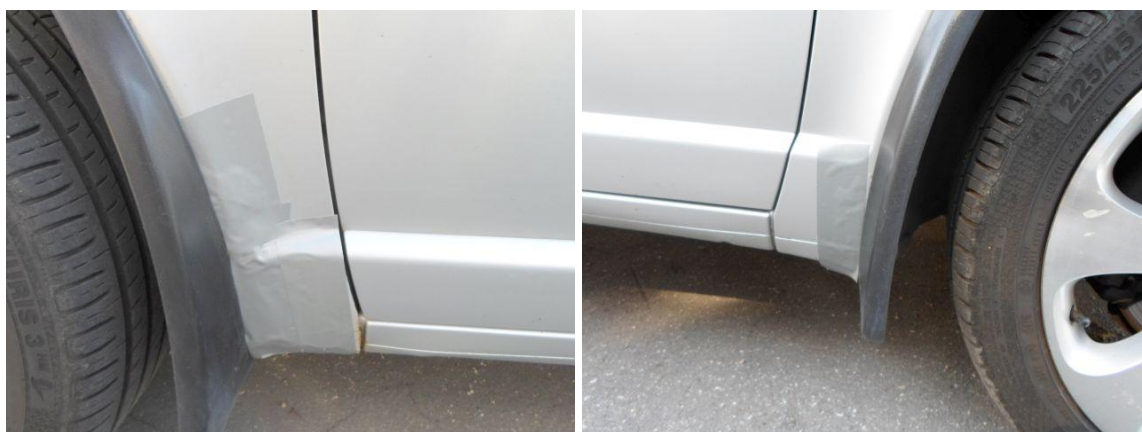
Na karoserii automobilu se však nalézají poměrně rozsáhlá ložiska koroze. Jedná se především o přechod mezi předními blatníky a přední částí prahů vozidla. Zde se nalézá velmi pokročilá koroze, s prorozáváním dílů. Toto korozní napadení je zamaskováno přelepením šedou lepicí páskou – viz obrázky č.3.

Obr.3 – Pokročilá koroze předních blatníků – přelepeno lepicí páskou.

S ohledem na pokročilou korozi karoserie a s ohledem na drobná poškození, je možno uvažovat se srážkou na technický stav cca -15% oproti stavu, který by odpovídal stáří vozidla a počtu ujetých kilometrů.

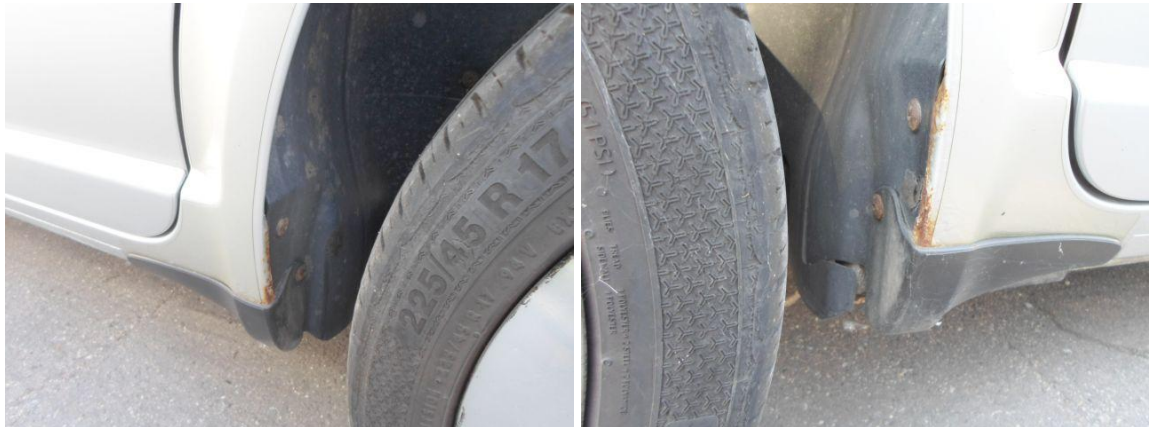
Koroze se vyskytuje i na zadních blatnících, i když ne v takovém rozsahu – viz obrázky č.4.

Obr.4 – Koroze zadních blatníků.

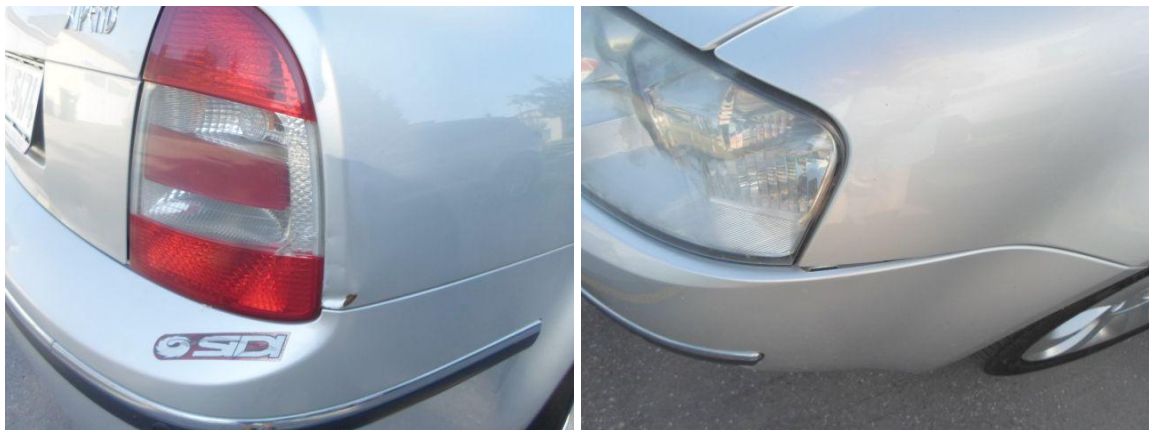
Na karoserii bylo nalezeno také poškození pravého zadního blatníku, v sousedství pravé zadní skupinové světlíky, kdy při parkování došlo ke kolizi s překážkou. Poškozené místo není nijak ošetřeno a na obnažených místech se nalézá koroze.

Dále, na přední části vozidla, je na levé straně předního nárazníku nelícující plastový obal nárazníku. Toto nevzniklo při žádné kolizi vozidla s překážkou, ale dle sdělení zástupce objednatele posudku, se jedná o nekvalitní spasování dílu, po výměně motoru vozidla v servisní organizaci.

Obr.5 – Poškození pravého zadního blatníku a nelícující obal předního nárazníku na levé straně.

Vnější osvětlení vozidla je plně funkční. Je lehce poškozený plastový obal pravé zadní skupinové svítily. Toto poškození má souvislost s lehkou deformací pravého zadního blatníku v zadní části – viz obrázek č.5.

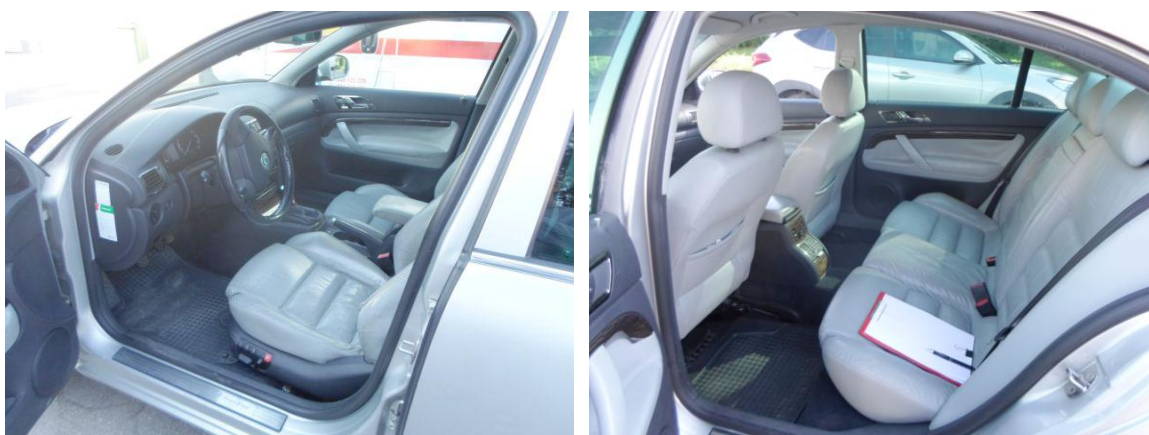
Interiér vozidla je nepoškozený, udržovaný, ale je na něm znát již dlouhodobé užívání. Kožený potah sedadla řidiče je již zcela prodřený a je narušený šev potahu opěradla sedadla řidiče. Kůže potahů všech sedadel je popraskána, což je však běžný projev přírodní kůže.

Obr.6 – Interiér vozidla.

I přes výše popsané defekty, je možno technický stav skupiny hodnotit jako odpovídající stáří vozidla a běžnému způsobu užívání. Na technický stav nedávám žádnou srážku, ani přírážku.
