ZNALECKÝ POSUDEK č. 043795/2026
Označení posudku dle evidence znalce 10999/059/26

Odborný odhad tržní hodnoty použitého vozidla:

Škoda Octavia 2,0TDI kombi

1BB 9713

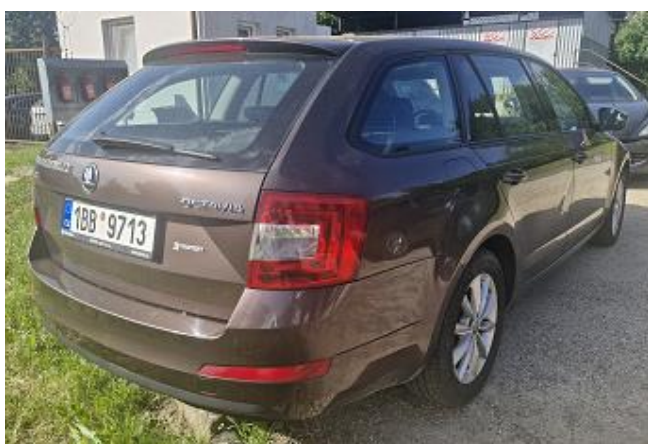
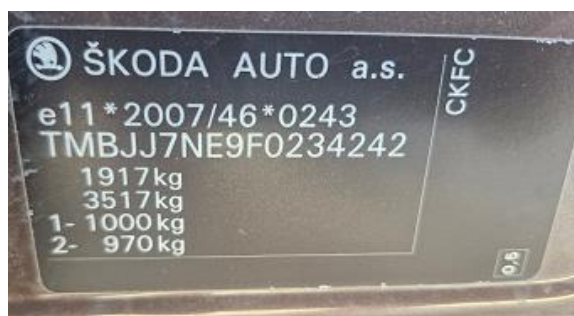
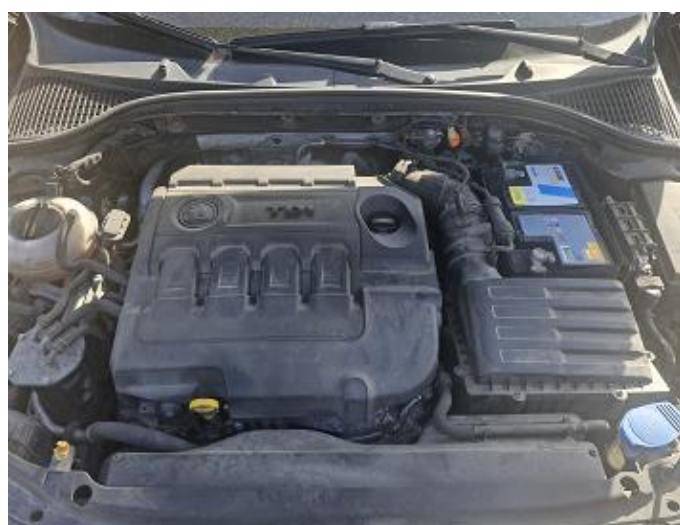
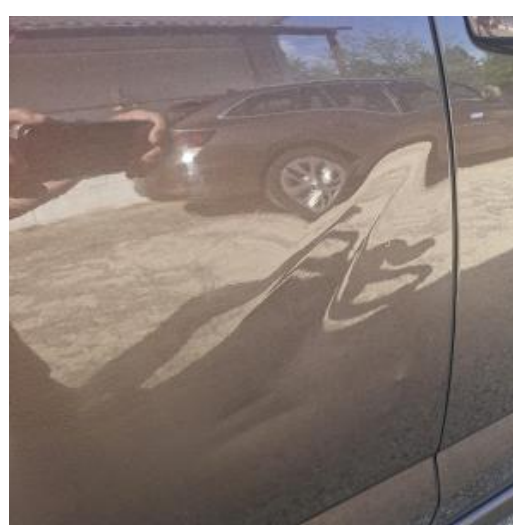
4.9 Fotodokumentace

původní, místní drobná poškození (PZ dveře plošně deformované), opravena po havarii levého boku; bez nadměrného poškození a následných oprav po těžké havarii, začínající koroze v exponovaných místech;

závěsy dveří, kapoty a víka zavazadlového prostoru - bez nadměrných vůlí; díly karoserie lícují; lak skříňové karoserie - původní, drobná poškození (oděrky, škrábance, odřeniny, místně poškozen prostupující korozi), průměrně ošetřován;

jiné event. poškození, závady nebo výměny dílů: místně se odlupuje lak (přední kapota, levý práh);

nárazníky - funkční, místně podřené v rozích a místně deformované, částečně nelícují;
