| Zakázka | BL20242022 | Úkol | 1 | Typ | Externí |
| VIN | SALEA7BN2L2023916 | Model | Land Rover Defender | | |

| Popis úkolu | Svítí kontrolka motoru |

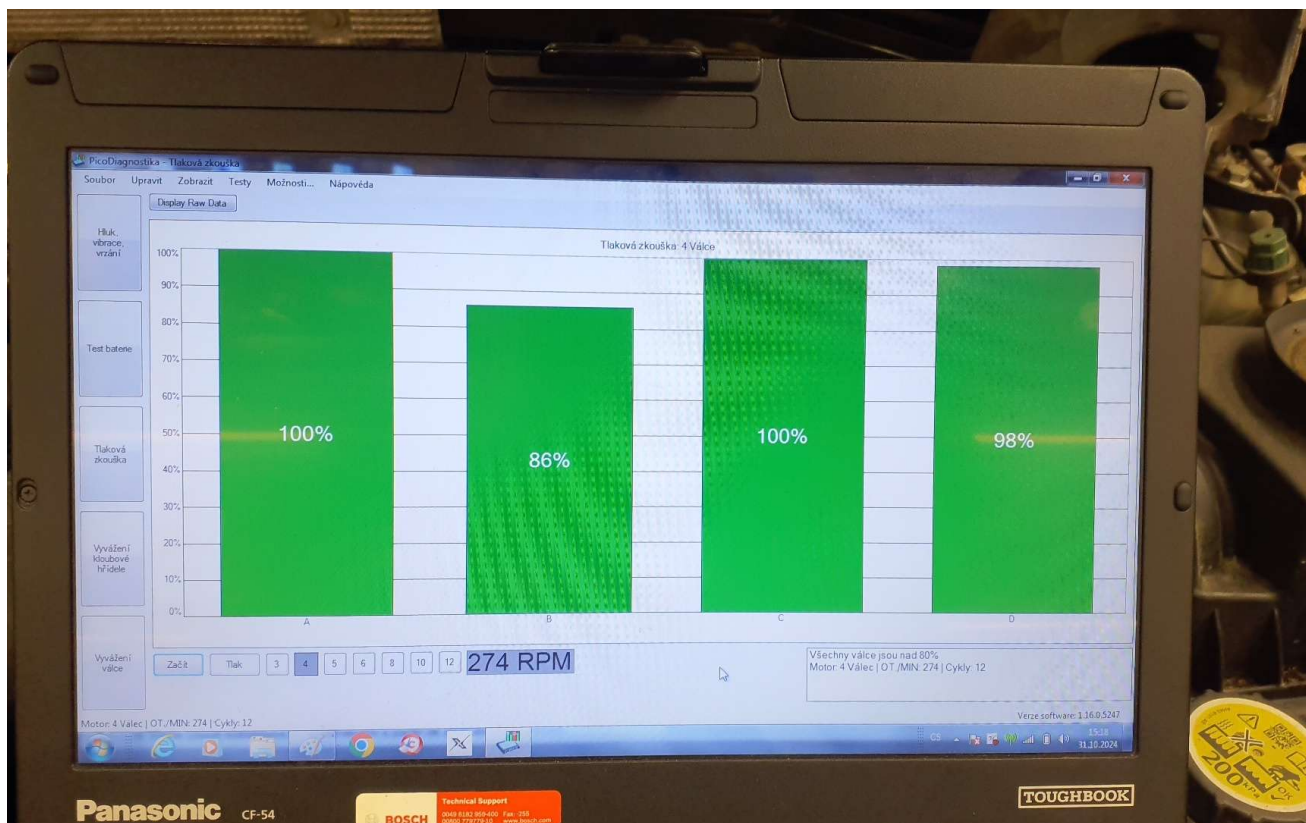
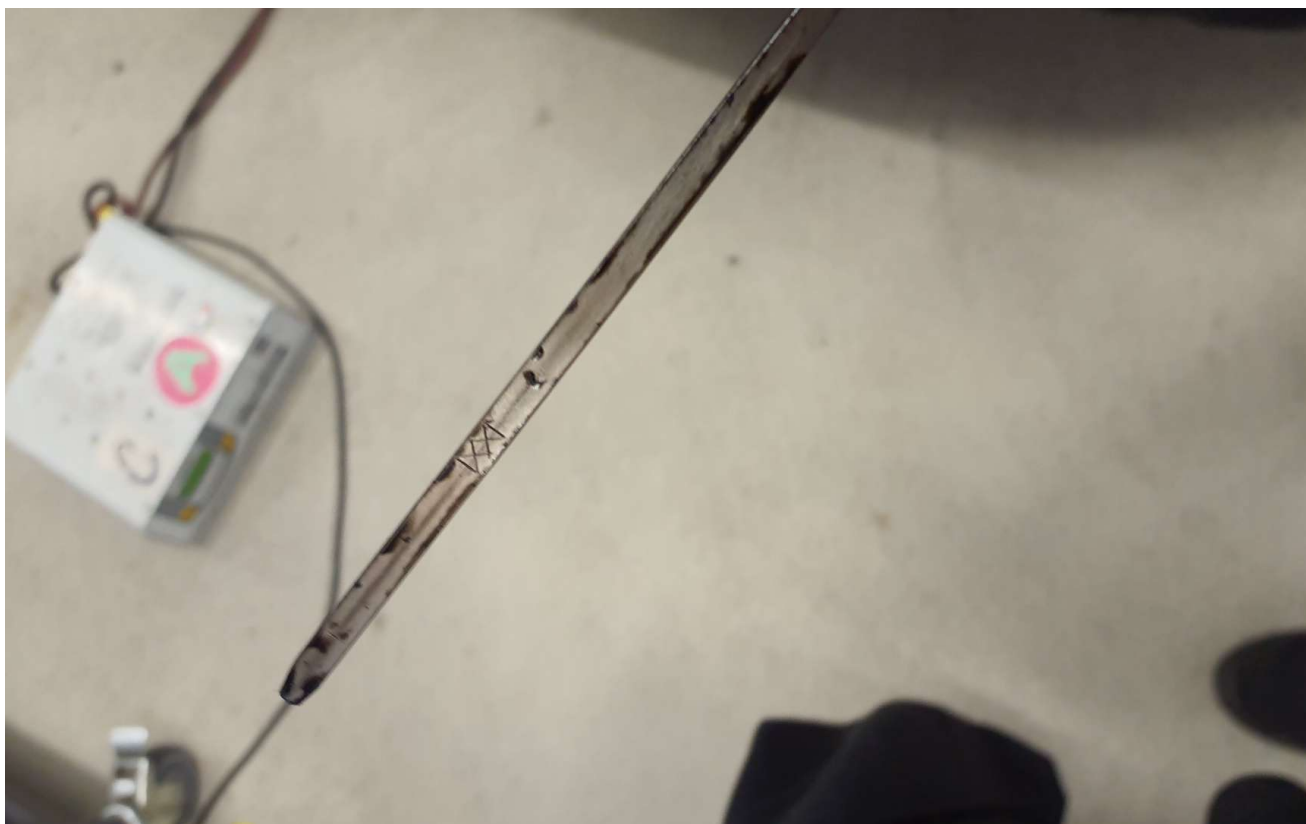
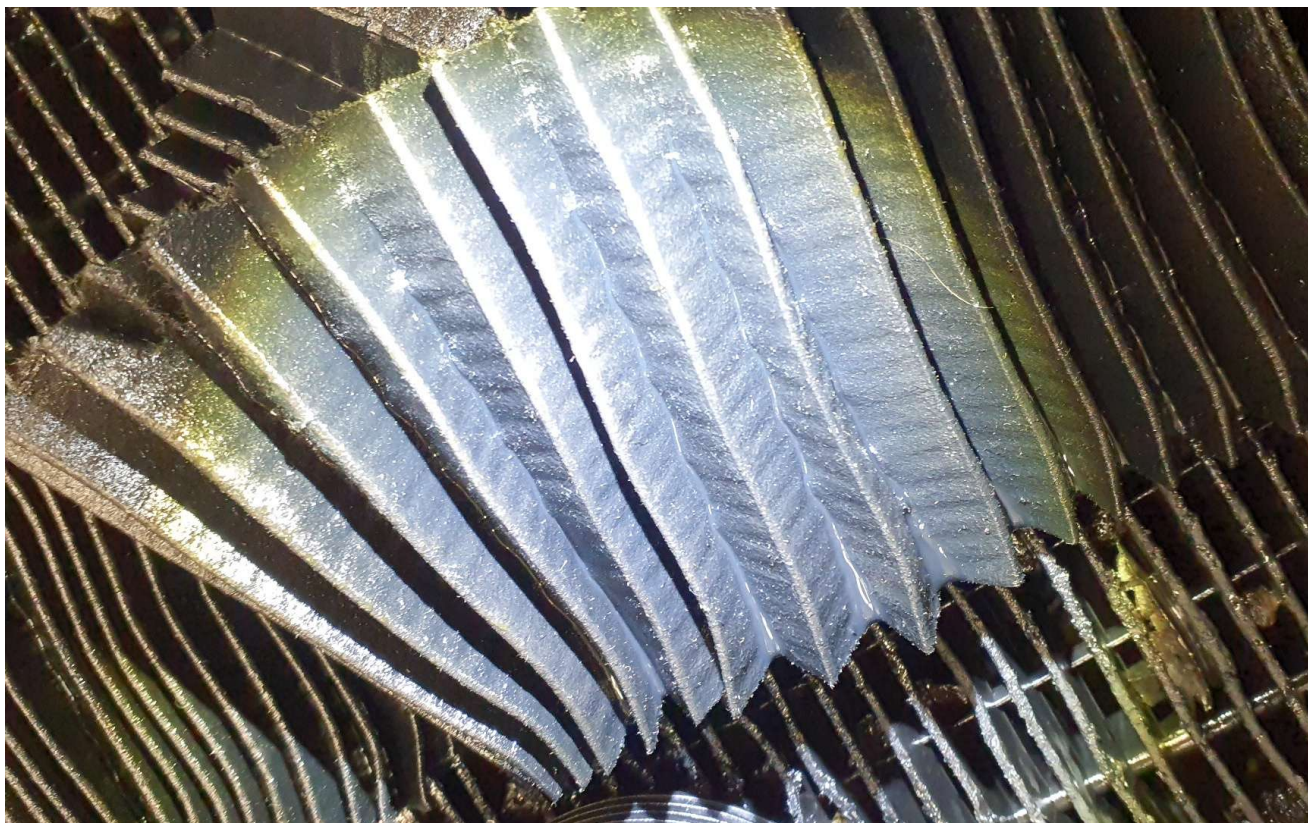
na čtení dtc, Provedeno měření kompresí, hladina motorového oleje je nedostatečná, kontrola olejového filtru v pořádku, rozdíl kompresních motorů 10%, doporučená výměna motoru

doporučená výměna motoru plus sání plus EGR ventil

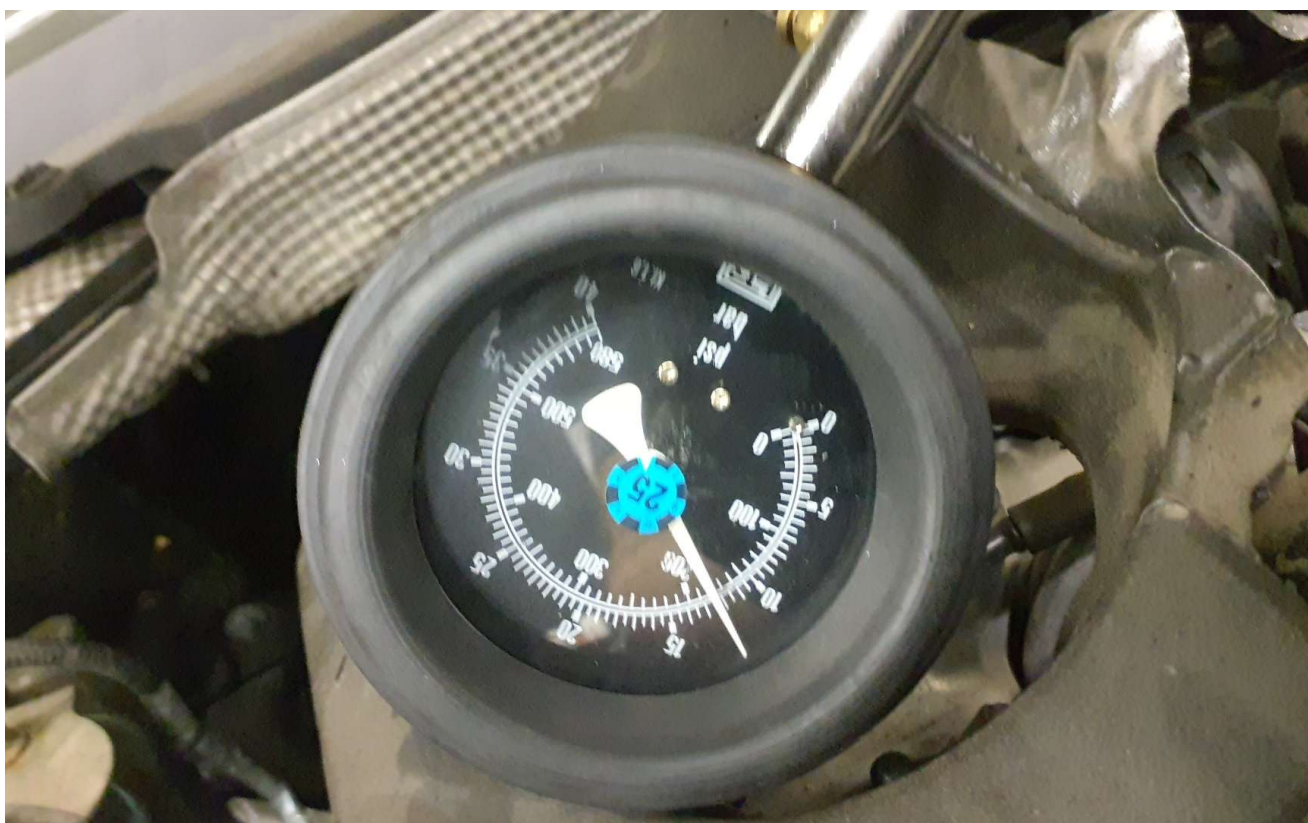
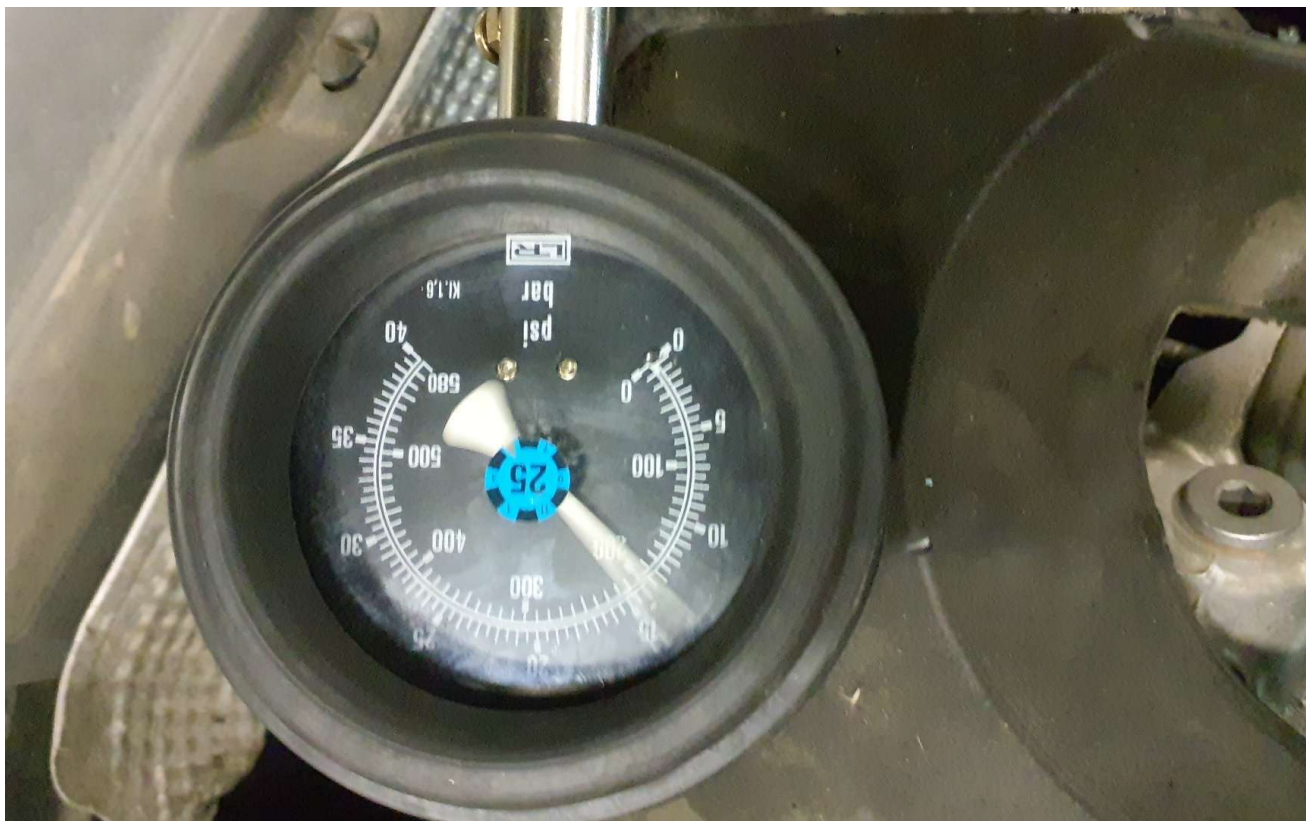
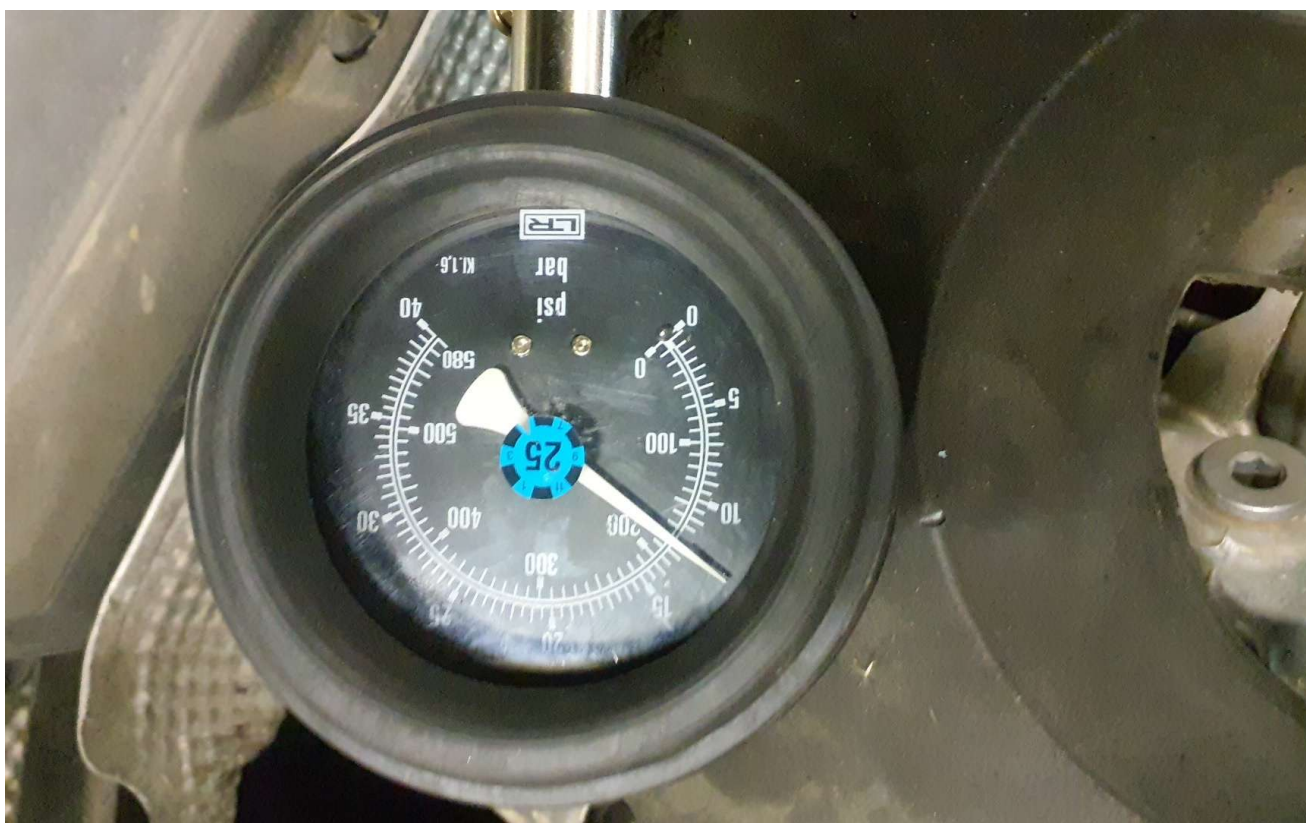
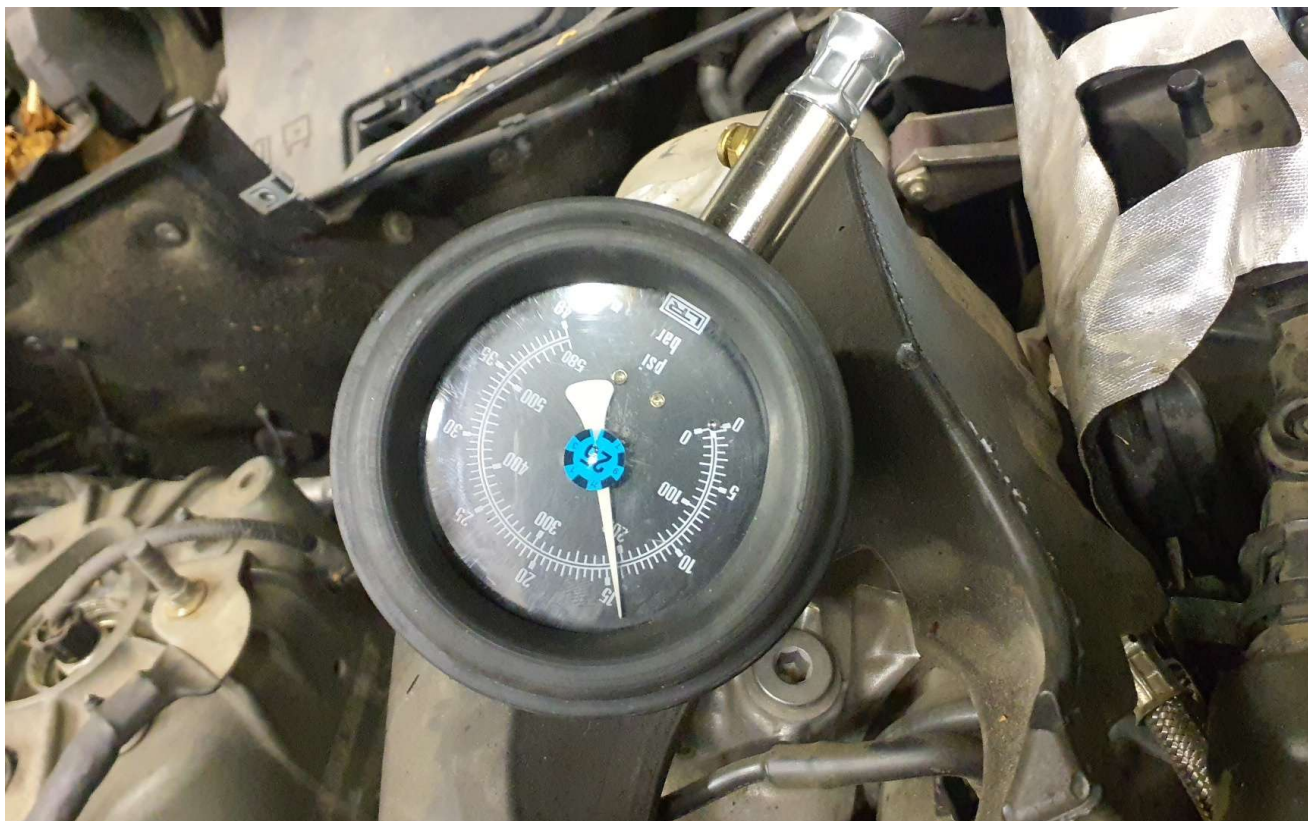
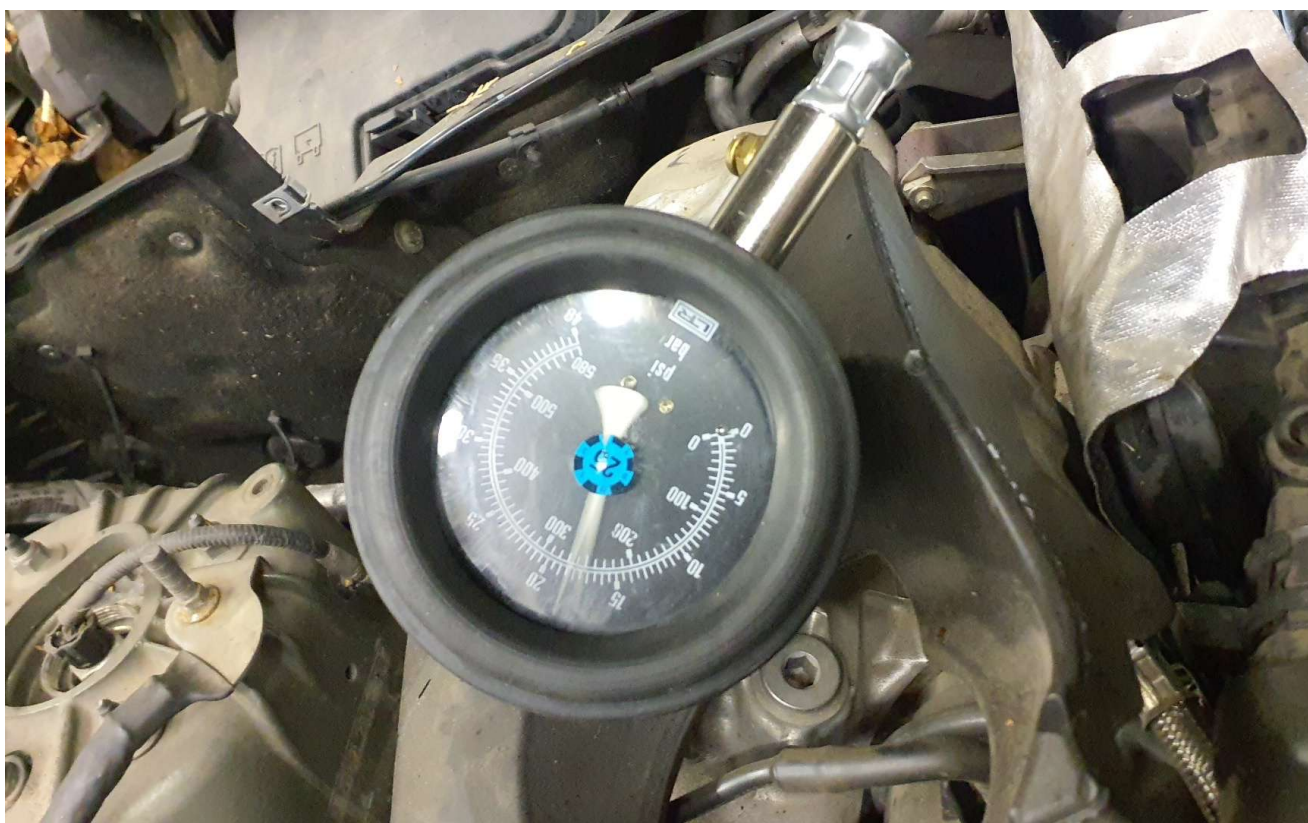
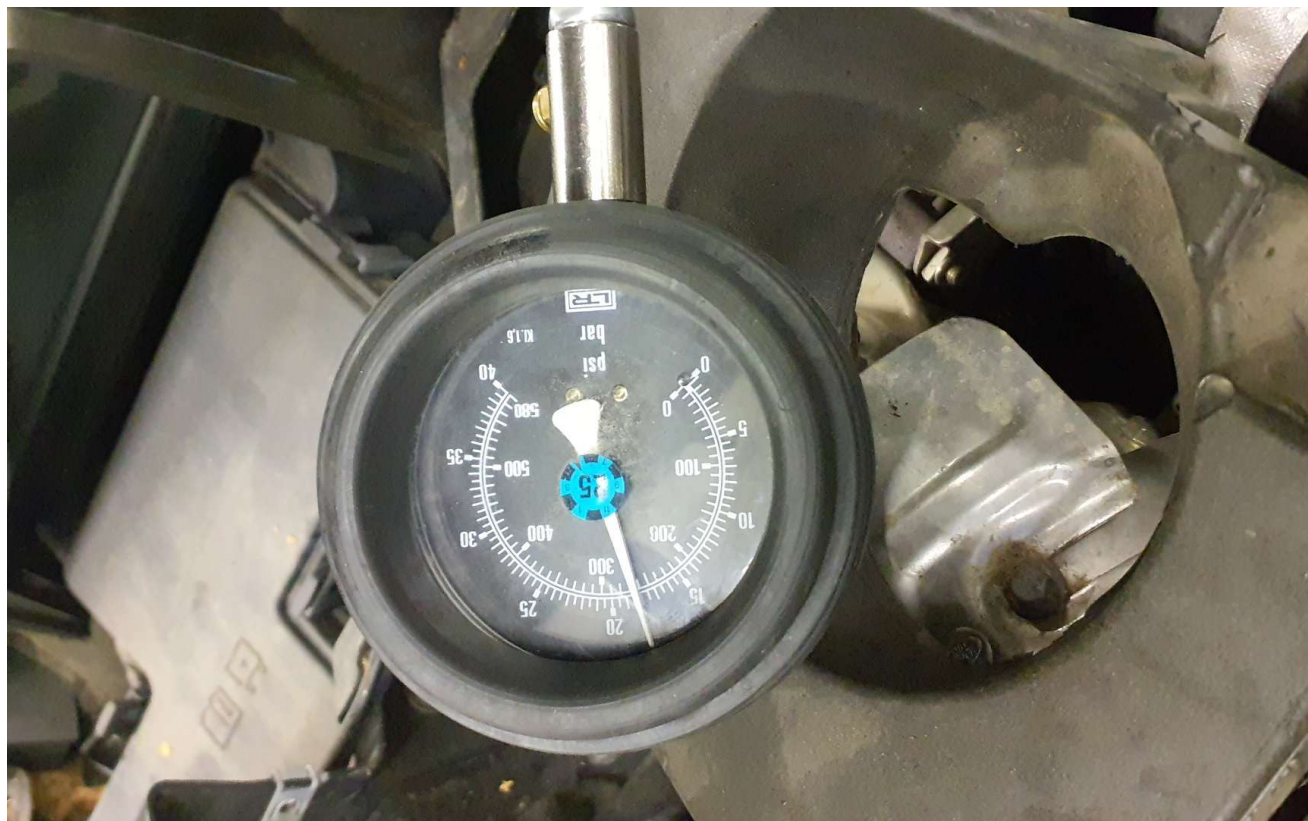
provedení demontáže vstřikovačů

provedení měření tlaku ve válci viz foto

tříkrát 12 barů jedenkrát 18
